## Korrektur der Lade

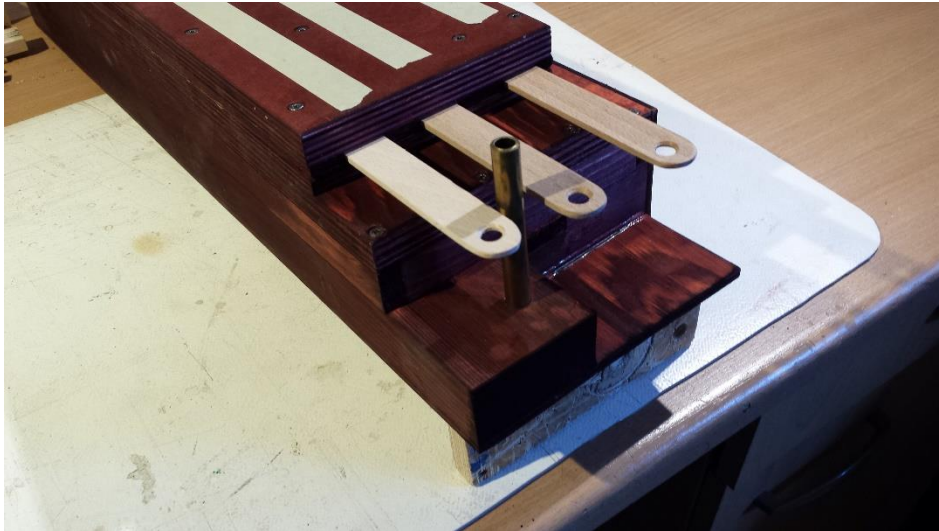
So habe ich die 10mm Bohrung der Windzufuhr der Pfeife von unten nach oben wieder aufgebohrt.

Da die Kondukte ungefähr mittig in der Lade liegen, kann der Wind jetzt in beide Richtungen strömen. In den oberen Teil der Bohrung habe ich ein 10mm Messing Rohr gesteckt. Darauf steht jetzt die Oktavpfeife, und sie steht jetzt im Gehäuse.
